L'effetto dei terremoti di Van sugli ascensori

The effect of the Van earthquakes on lifts

Prof. Erdem İmrak

Istanbul Technical University, Turchia / Turkey

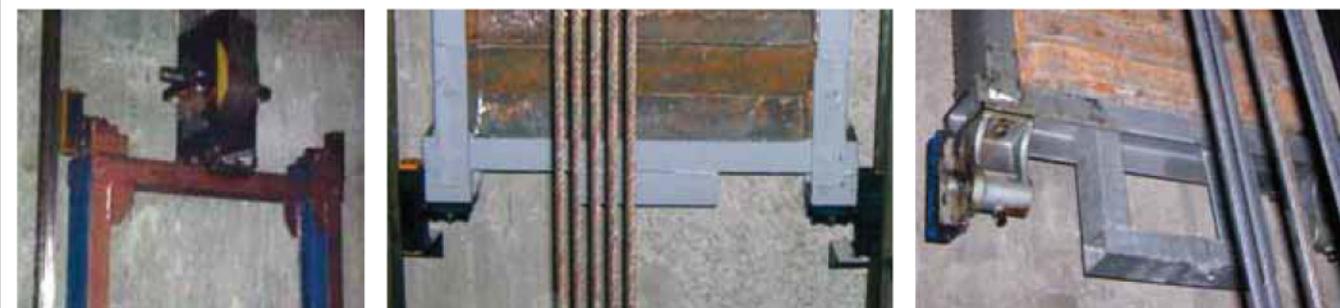
- As a result of our research and interviews with lift servicing firms, traction machines haven't moved over their beam.
- In general, the view of all visits, the counterweights of the traction machines and MRLs came out of their guide rails. The main reasons for derailments were bent rails and brackets, and broken guide shoes.

Figura 9A - Contrappesi fuori dalle guide

Figure 9A - Counterweights out of their guide rails

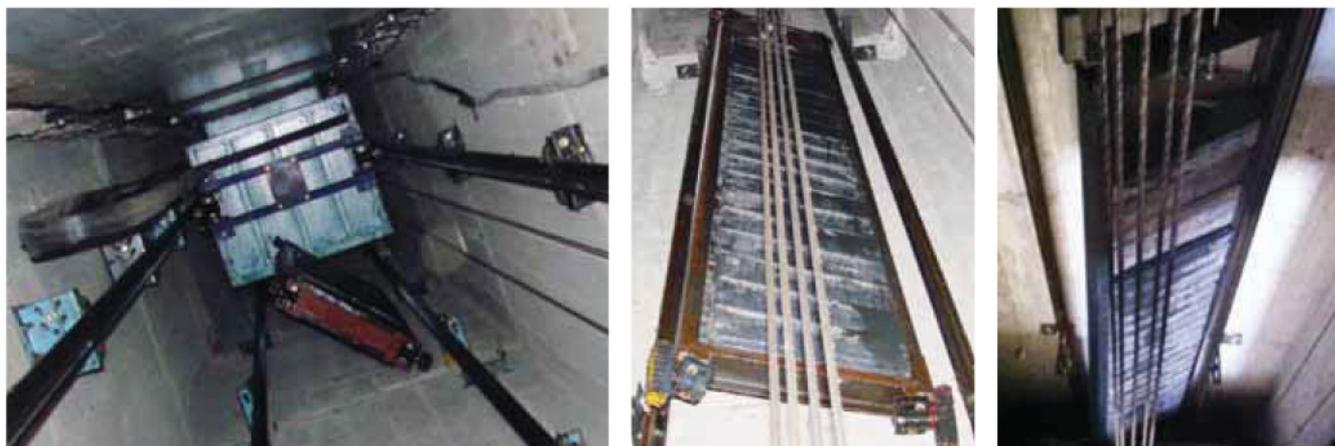
Figura 9B - Contrappesi fuori dalle guide
Figure 9B - Counterweights out of their guide rails

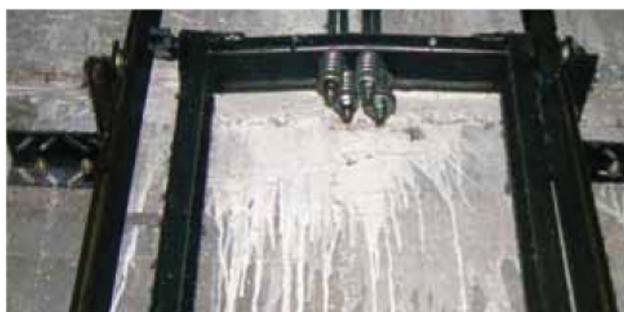
Figura 10 - Telaio del contrappeso piegato
Figure 10 - Counterweights frame bent

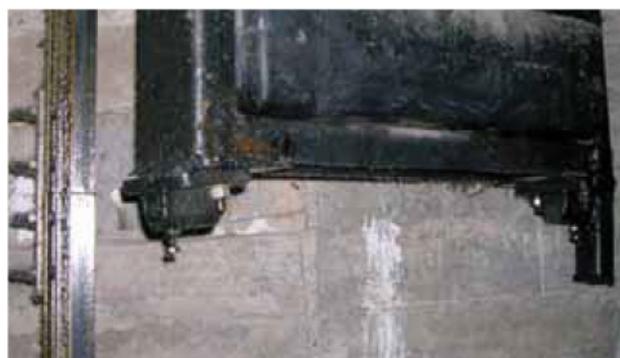
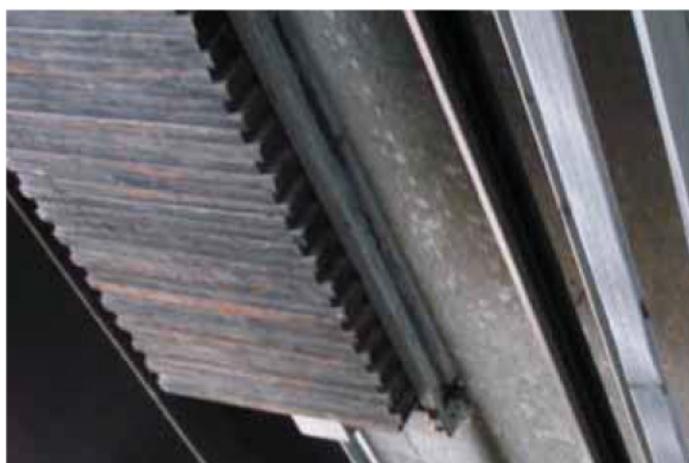
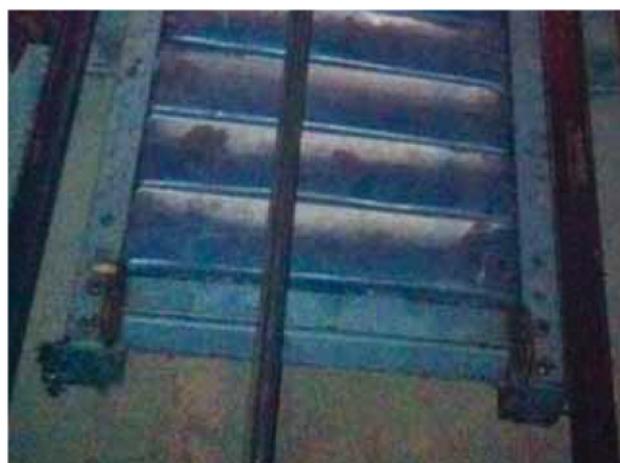
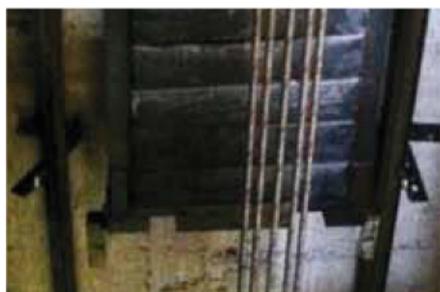
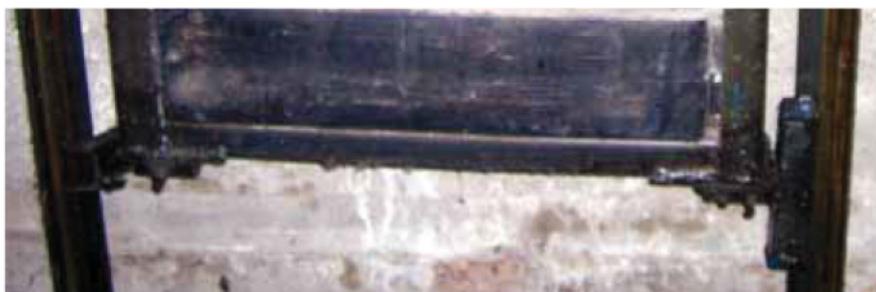
Figura 11 - Guide rotte o allentate
Figure 11 - Guides broken or loose

The adequate size guide rail is used for a given bracket spacing and a given weight of counterweight or a given car weight plus 40% of its rated load. An adequate size guide-rail system will be capable of withstanding, without damage, a seismic force of $g/2$ horizontally. The requirement specifies a maximum allowable stress under seismic conditions which is larger than the stress allowed under normal conditions. The fishplate requirement assures a rail system without discontinuity that the standard type fishplate would introduce if it were used.

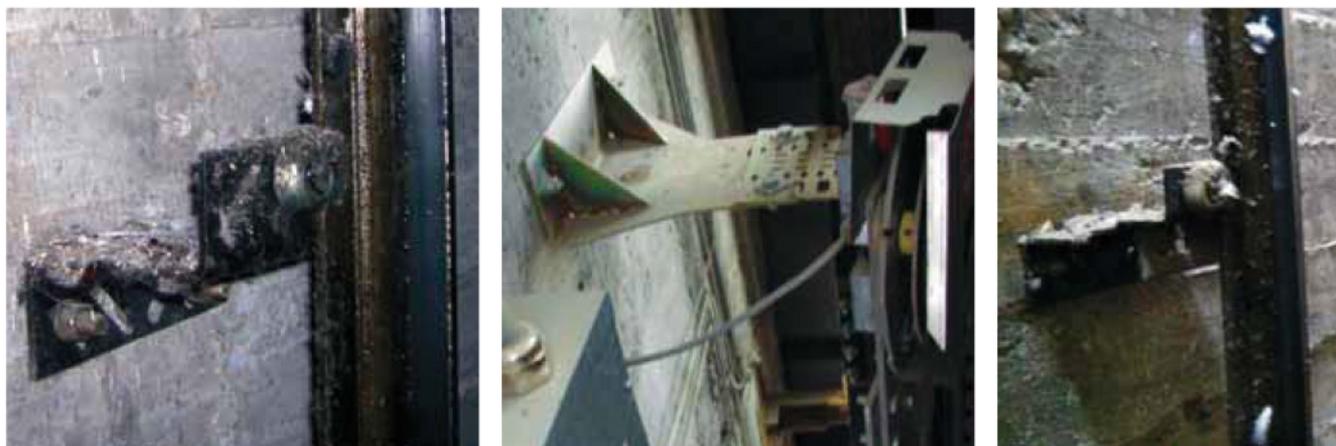
- The landing doors were swing type and they are in operation and good condition.
- Counterweights were above position comparing with cars.
- Most (4 out of 5) counterweights were derailed.
- Traction machines were intact.
- Hauling ropes were lying on the sheaves.
- Some guide shoes of counterweight frames were broken.
- Some guide rails (counterweight side) were twisted.
- Exceptional numbers of brackets were bent.

Figura 12 - Staffe delle guide piegate
Figure 12 - Guide rail brackets bent

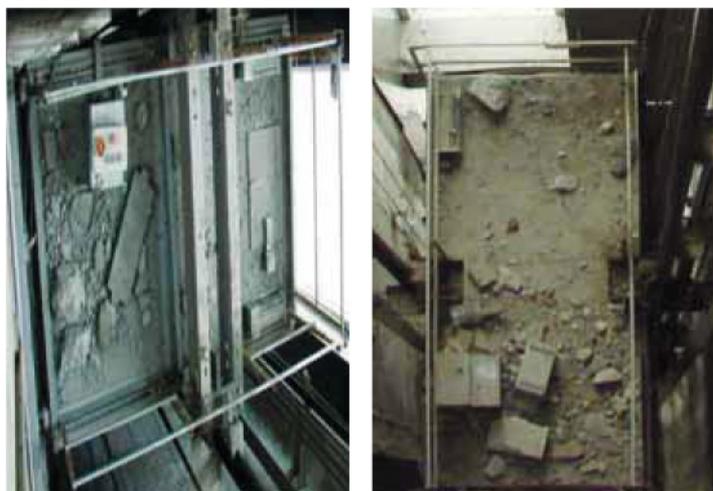
Amongst the most observed hazards, slices of counterweights falling on the car; twisted rails, bent brackets have been mentioned by the servicing firms.

Figura 13 - Parti di contrappeso cadute sulla cabina
Figure 13 - Counterweight slice/bricks fall on the car

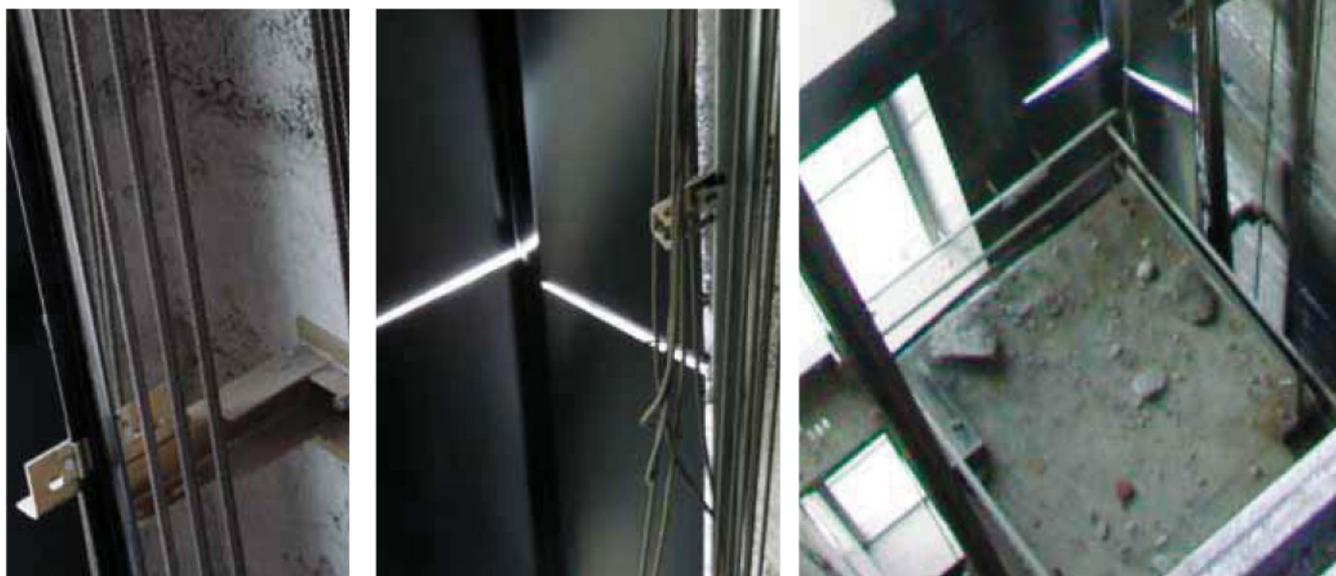
Only in five cases there were hauling ropes out of its sheaves, which were caused by derailed counterweight under the attempts of using damaged lifts.

Figura 14 - Danni alle funi
Figure 14 - Hauling ropes damages
